Besiktningssprotokoll

Anticimex Överlåtelsebesiktning av småhus - nivå 1

| Fastighetsadress: Arenavägen 23 | |

| Besiktningdatum: 2023-07-13 | Protokollnummer: 67705416 |

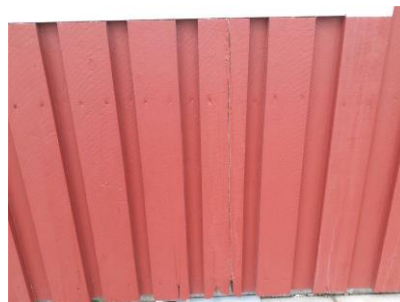
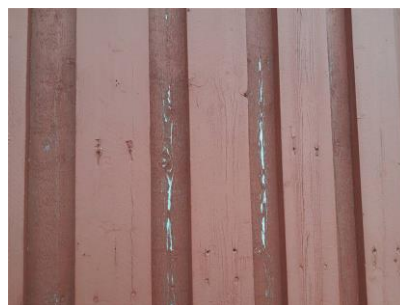
Utvändigt / Fasad

Sprickor finns i vissa panelbrädor..

Målning/underhåll rekommenderas på delar av fasad.

Utvändigt finns lite underhållsbehov av främst fönster. Vindskivor som har rötskador bör bytas ut. Rekommenderar även byta ut sprucken panel och delar av fasaden har färgsläpp.

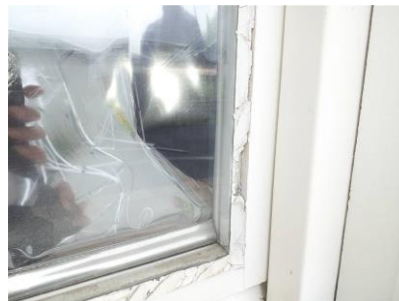
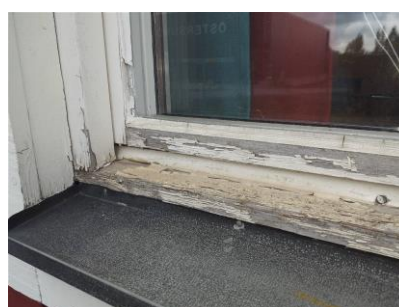
Utvändigt / Fönster

Fönster är i behov av målning/underhåll.

Fönsterbågar och fönsterkarmar där målningsbehov finns riskerar att få fukt- och rötskador på grund av sämre vattenavvisande förmåga.

För att öka livslängden på fönster rekommenderas målning och underhåll.

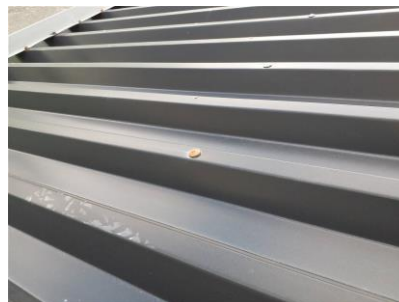
Utvändigt / Tak

Yttertaket är äldre.

Klockspik och farmarskruv rostar.

Infästningar av klockspik tenderar med åren att krypa/släppa, även packningen blir spröd och torkar. Eftersom husets taktäckning är äldre har det ett minskat motstånd mot vatteninträngning. Detta i sin tur kan leda till fuktskador på träläkt och vidare ner i underliggande konstruktioner.

Taket bedöms äldre, men det är främst infästningar som börjar visa tecken på slitage. Man kan med fördel byta ut klockspik till farmarskruvar och även byta rostiga skruvar vid snörasskydd.

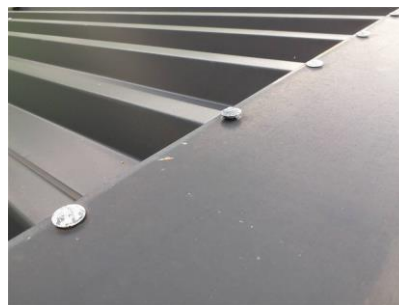
Vindskivor har rötskador.

Rötskadade delar bör bytas ut.

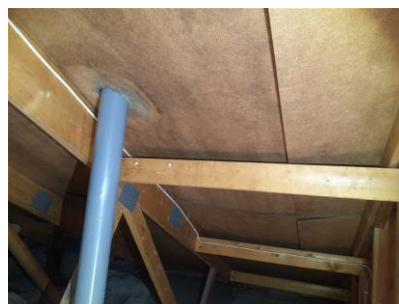
Utvändigt / Vind

Underlagstaket består av träfiberskivor.

Eftersom underlagstaket består av träfiberskivor utan yttre täckning av papp under takbeklädnaden, finns risk vid ogynnsam väderlek att regnvatten/snö tränger in i skivskarvar med läckage på vindsutrymmet som följd. Med tiden kan även träfiberskivorna drabbas av fuktskador.

Vid kontroll av vinden uppmättes fuktvärden under kritisk fuktnivå för mikrobiell tillväxt och en normal lukt upplevdes. Fuktkvoten i takbjälkar uppmättes till 9 %.

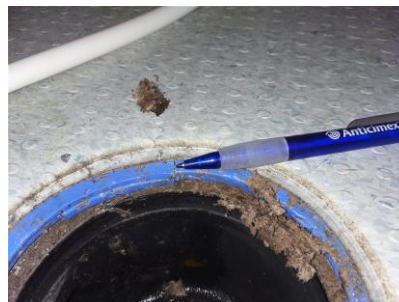
Entréplan / Dusch / Toalett

I dusch/wc noterades att klämringen i golvbrunnen spruckit. Klämringens uppgift är att hålla tätskiktet på plats i brunnen. Dock finns inga skadesignaler till följd av detta.

Klämringen i golvbrunn är sprucken och sitter ej i sitt bottenläge.

Detta innebär risk för att vatten kan tränga ner i omkringliggande konstruktioner med fuktskador som följd.

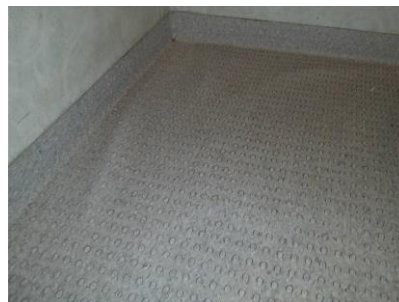
Mattsläpp noterades på delar av golv.
